Centrale di teleriscaldamento: le vibrazioni anomale sul generatore

del turbogruppo

Teleriscaldamento.

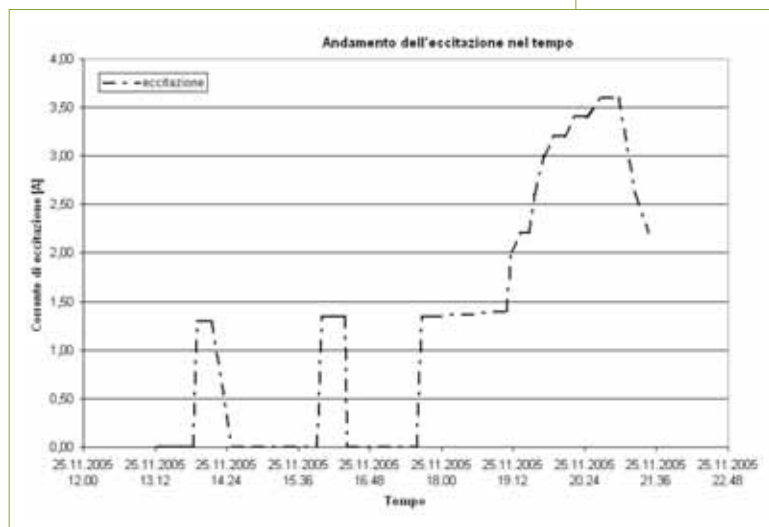
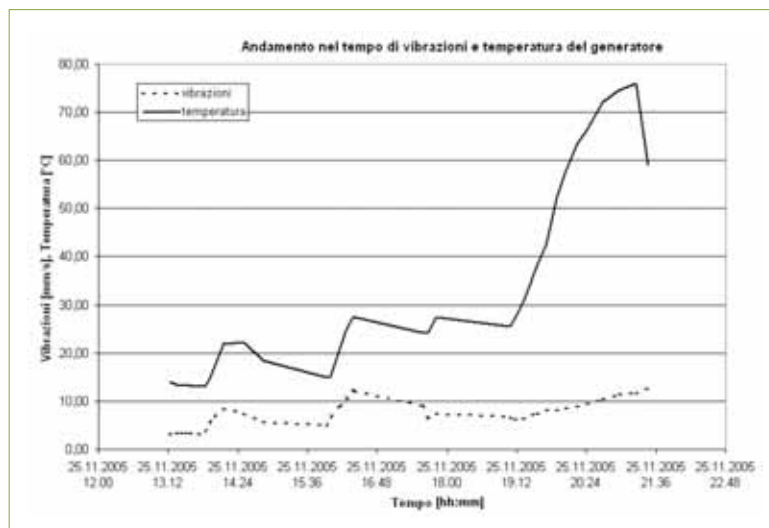
Ottobre 2005 - Una volta rimontata l'unità, si notano delle vibrazioni verticali sul cuscinio del generatore lato eccitatrice di circa 20 mm/s (RMS), mentre a regime il valore atteso è di 2,5 mm/s. A questo punto comincia una lunga serie di test, analisi ed interventi per capire l'origine del problema. L'ispezione del generatore evidenzia alcune biette statoriche rotte nella parte inferiore. Effettuata la ribiettatura ed un'equilibratura in loco da Piaggio & Figli Srl, per più di due giorni le vibrazioni sono stabilizzate, notandone un trend di aumento con eccitazione inserita (Figure 1 e 2). Quindi si richiede un'analisi completa delle vibrazioni del treno a Nuovo Pignone.

FIGURA 1
Variazione dell'intensità di corrente di eccitazione rispetto al tempo
